**SVEUČILIŠTE U ZAGREBU  
FAKULTET PROMETNIH ZNANOSTI**

**ANALIZA POSTOJEĆEG STANJA S  
PRIJEDLOGOM POBOLJŠANJA PROMETNE MREŽE  
U OPĆINI MALI BUKOVEC**

**DIPLOMSKI RAD**

**Zagreb, 2018.**

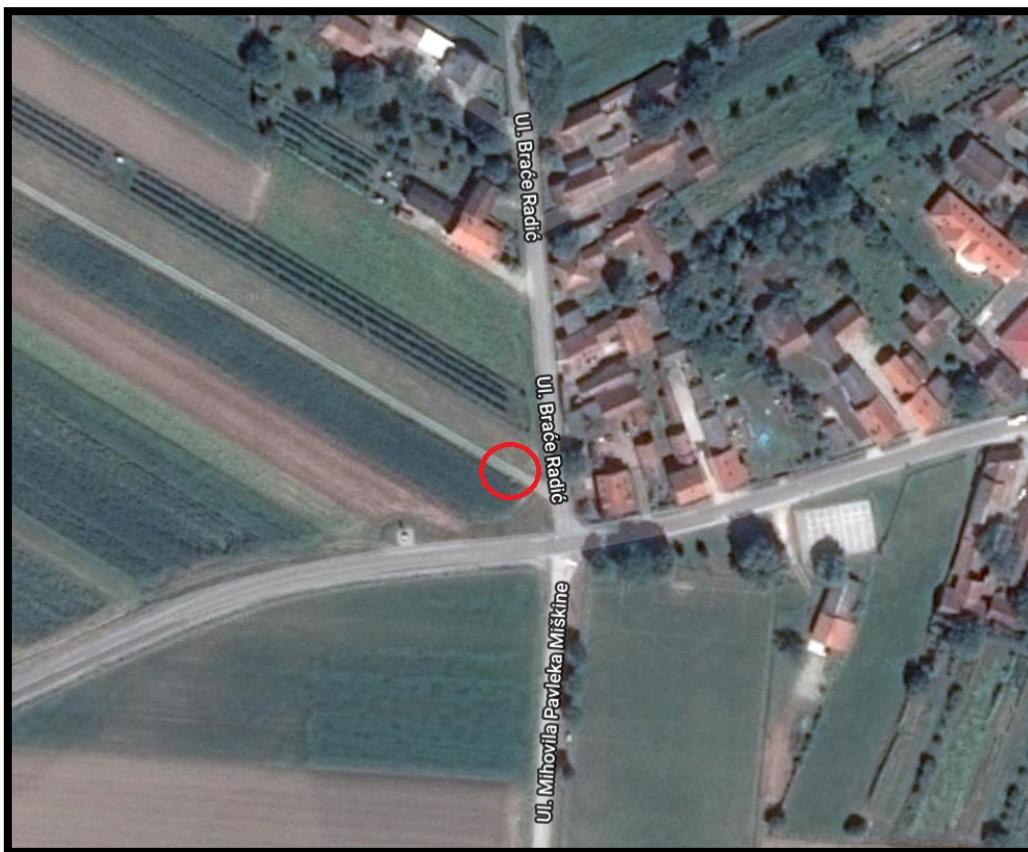
Ulica Braće Radić predstavlja drugu sporednu cestu koja se spaja na glavnu županijsku cestu (ŽC2076). Ova cesta kao i sve ceste koje čine ovo raskrižje vodi se u pravcu, ali pozitivna stvar je da prolazi kroz naselje te od svih cesta koje su analizirane u ovome raskrižju ona je najuža. Slika 17. prikazuje nam njezin položaj u prostoru. Na ovu cestu prije samog raskrižja spaja se nerazvrstana cesta (NC007). Budući da je spomenuto već da je ova cesta najuža od svih analiziranih treba naglasiti da je njezina ukupna širina 4,50 m odnosno širina svakog traka iznosi 2,25 m.

*Slika 17. Prikaz sporedne Ulice Braće Radić te NC007, [11]*

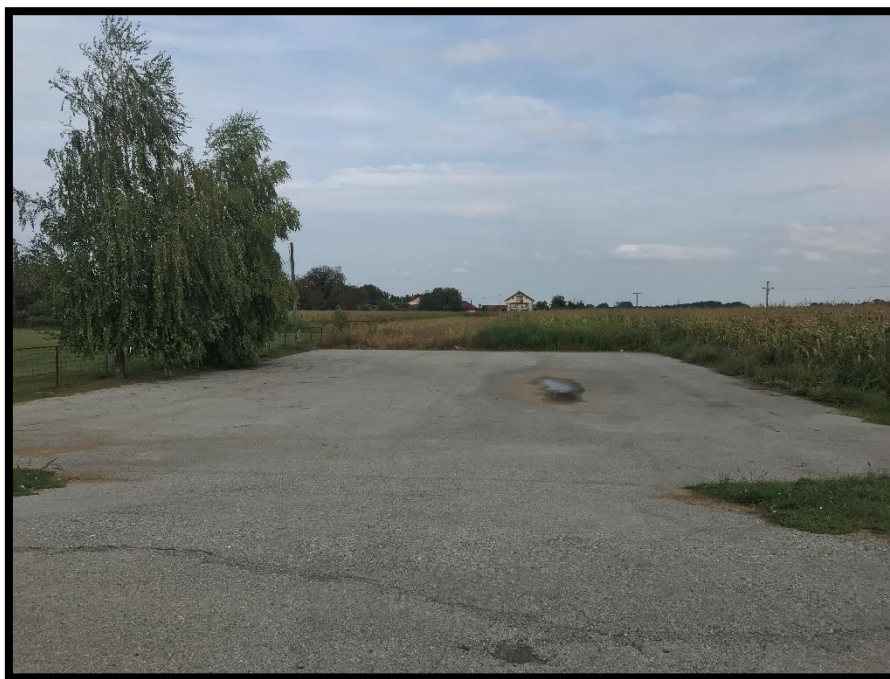
*Slika 21. Prikaz asfaltirane površine koja predstavlja parkiralište*

Slika 21. prikazuje spoj površine koja predstavlja parkiralište na lokalnu cestu (LC25103 – Ulica Mihovila Pavleka Miškine). Ranije u radu je navedena širina lokalne ceste i ona iznosi 2,50 m. Na Slici 22. vidi se stanje kolnika lokalne ceste te se vidi stanje horizontalne signalizacije. Vidljiva je istrošenost središnje linije, rubni trakovi ne postoje kao što je spomenuto ranije u radu.

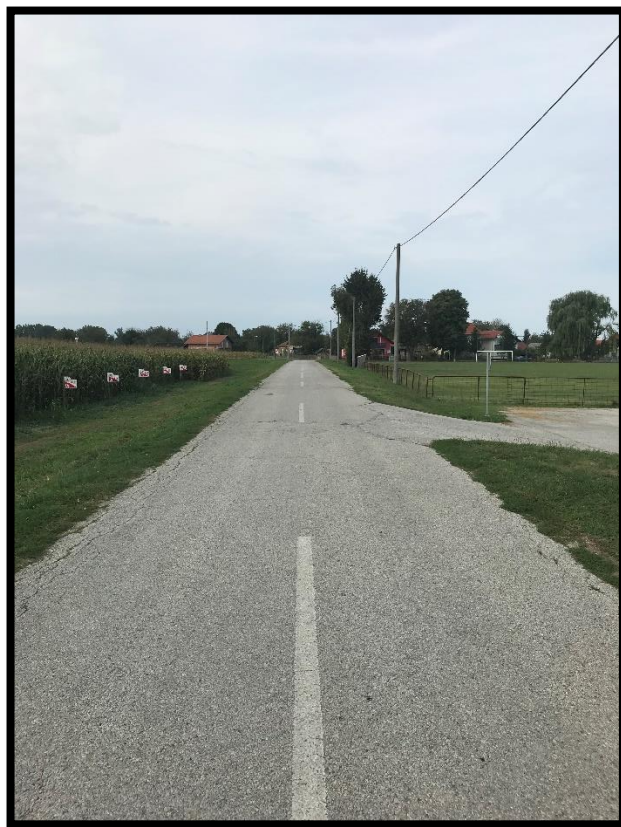
*Slika 22. Stanje kolnika LC25103*

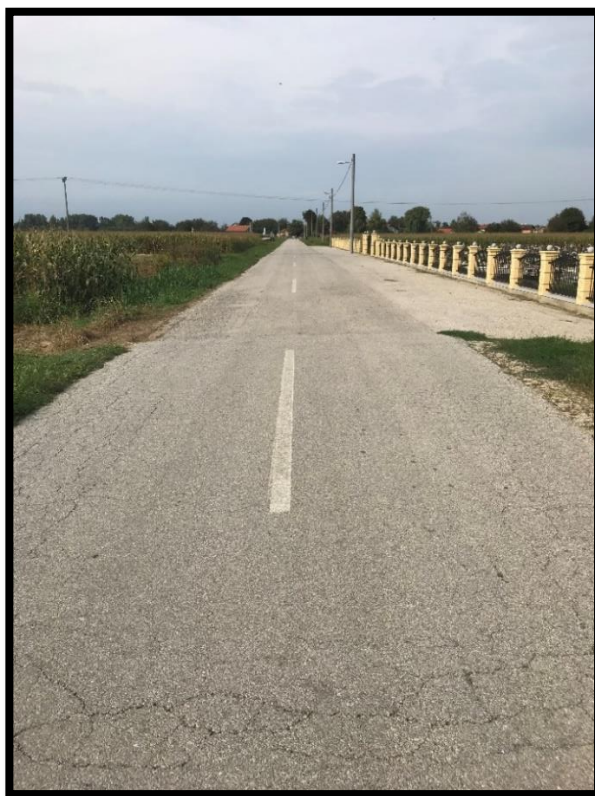
Treća lokacija na kojoj će se obaviti analiza postojećeg stanja vidljiva je na slikama 26. i 27. I ova lokacija kao i prethodna nalazi se uz lokalnu cestu (LC25103 – Ulica Mihovila Pavleka Miškine). Ova lokacija karakteristična je po tome da se uz cestu nalazi groblje kao što je vidljivo na slikama. Na slici 27. vidljivo je stanje lokalne ceste koja se spominje i u prethodnim analizama te se ovaj analizirani potez ništa ne razlikuje po stanju kolnika i horizontalne signalizacije te njezinoj izvedenosti od ostatka koji je spomenut ranije u radu.

Slika 27. Postojeće stanje kolnika LC25103

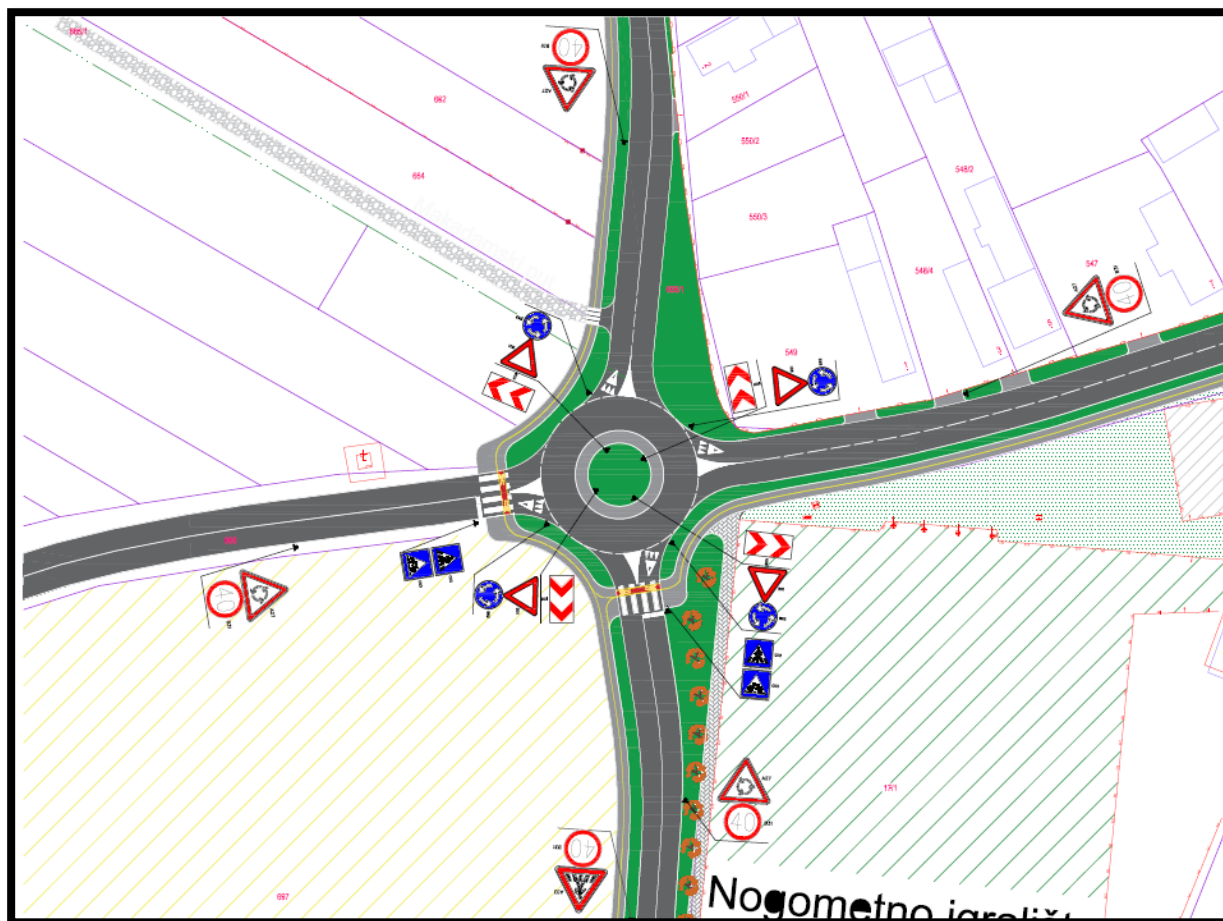
Rezultati brojanja prometa za lokaciju „1“ pokazuju da na ovome raskrižju nema velike količine prometa. Jedan od glavnih argumenata za postavljanje raskrižja s kružnim tokom prometa je kriterij prometne sigurnosti budući da se privozi vode u pravcu te se postižu velike brzine, a položaj raskrižja se nalazi na samome ulazu u naselje.

Slika 36. Prijedlog izgradnje raskrižja s kružnim tokom

Na Slici 36. prikazano je raskrižje s kružnim tokom prometa koje je predloženo kao rješenje sadašnjeg stanja. Raskrižje je izvedeno kao četverokrako kružno raskrižje s pripadajućom horizontalnom i vertikalnom signalizacijom. Vanjski polumjer raskrižja iznosi 12,5 m, nadalje polumjer središnjeg otoka iznosi 5,0 m te provozni dio koji okružuje središnji otok iznosi 2,0 m. Širina kolnika u kružnom raskrižju iznosi 5,5 m. Ulazni i izlazni radijusi iznose po 12,0 m. Na svakom privozu predviđeni su razdjelni otoci trokutastog oblika duljine 5,0 m, koji su u potpunosti provozni budući da je kružni tok predviđen za sve vrste vozila. Na zapadnom i južnom privozu predviđene su pješački prijelazi u kombinaciji s biciklističkom trakom. Prostor za kretanje pješaka i biciklista predviđen je kao jedna zajednička površina odnosno kao biciklistička-pješačko staza.

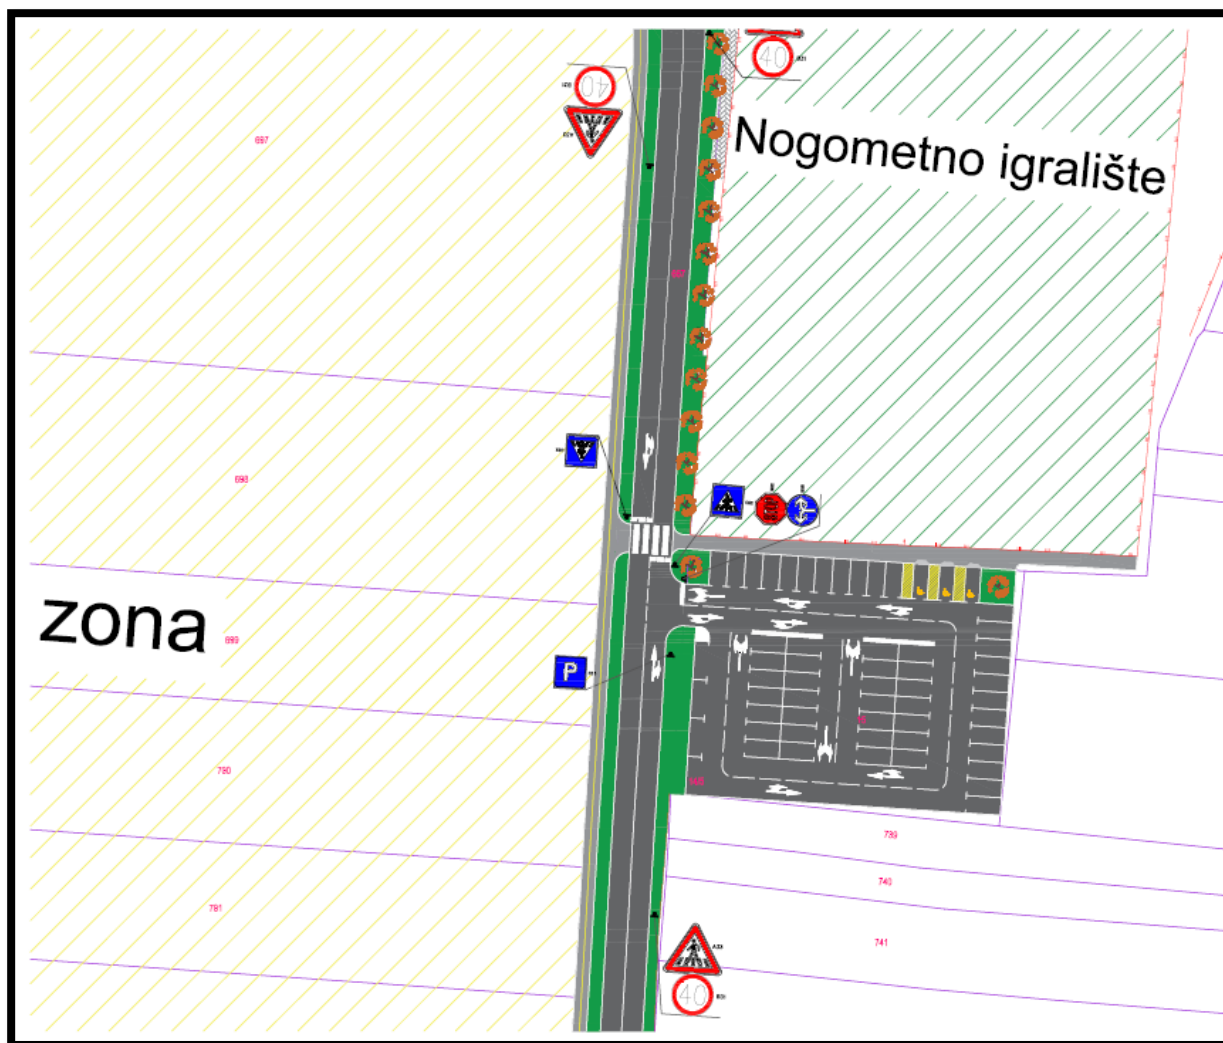
- Nedostatak horizontalne signalizacije na parkirnoj površini
- Neadekvatna vertikalna signalizacija na parkirnoj površini
- Problem preglednosti prilikom izlaska na LC25103
- Nedovršenost cijele površine
- Nedostatak horizontalne i vertikalne signalizacije na lokalnoj cesti LC25103
- Nedostatak biciklističkih traka,
- Nedostatak pješačkih nogostupa,
- Nedostatak bankina na lokalnoj cesti LC25103

Slika 39. Prijedlog rekonstrukcije parkirališta na lokaciji „2“

Slika 39. prikazuje parkirnu površinu koja je predložena kao rješenje za trenutnu situaciju na lokaciji „2“. Površina koja je namijenjena za parkiralište konstruirana je unutar cijele čestice broj 15. Prikazana je odgovarajuća vertikalna i horizontalna signalizacija kako na površini namijenjenoj za parkiranje tako i na lokalnoj cesti LC25103. Duž lokalne ceste LC25103 konstruirana je biciklističko-pješačka staza istih dimenzija kao i u prijedlogu poboljšanja za lokaciju „1“ budući da se nadovezuje na nju, koja ima pripadajući zaštitni pojas 2,0m od kolnika. Pješački prijelaz konstruiran je u širini od 4,0 m kako bi omogućio kretanje pješacima prema nogometnom igralištu i površini koja je namijenjena za parkiranje. Na cijelu parkirnu površinu moguće je smjestiti 56 parkirnih mjesta dimenzija 2,5 m širine i 5,0 m dužine, te 4 uzdužna parkirna mjesta dimenzija 2,0 m širine i 5,5 m dužine.
